Fotoverslag installatie Pristine¹ WTW douchebak met douchecabine in de badkamer van een huurwoning

Peter Segaar en Bertie Joan van Heuven, Leiden (digitale foto's: Hans Smit)

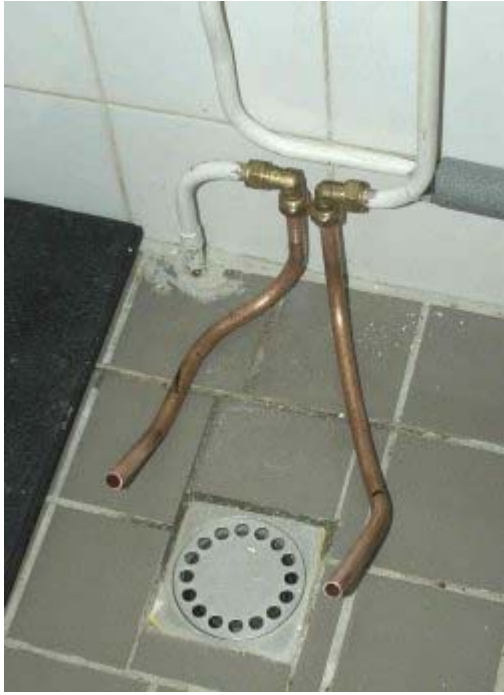
Fig. 2. Detail modificatie koudwater aan/afvoer (van boven).

De “S-vormig” gebogen koudwaterleiding is doorgesneden in het horizontale stuk. Links: hoofd aanvoer; rechts: uit warmtewisselaar komende afvoer naar koudwaterkraan douche; leiding met isolatie is heetwater aanvoer. Let op de beperkte speelruimte voor het inzetten van de 2 kniestukjes (snelkoppelingen), en de ruimte die is vrijgelaten om het afvoerputje in de vloer goed te kunnen schoonmaken. De pijpjes zijn zodanig gebogen dat de douchebak zo dicht mogelijk tegen de muur geschoven kan worden; de onderkant van de pijpjes bevindt zich een paar mm. boven de badkamervloer.

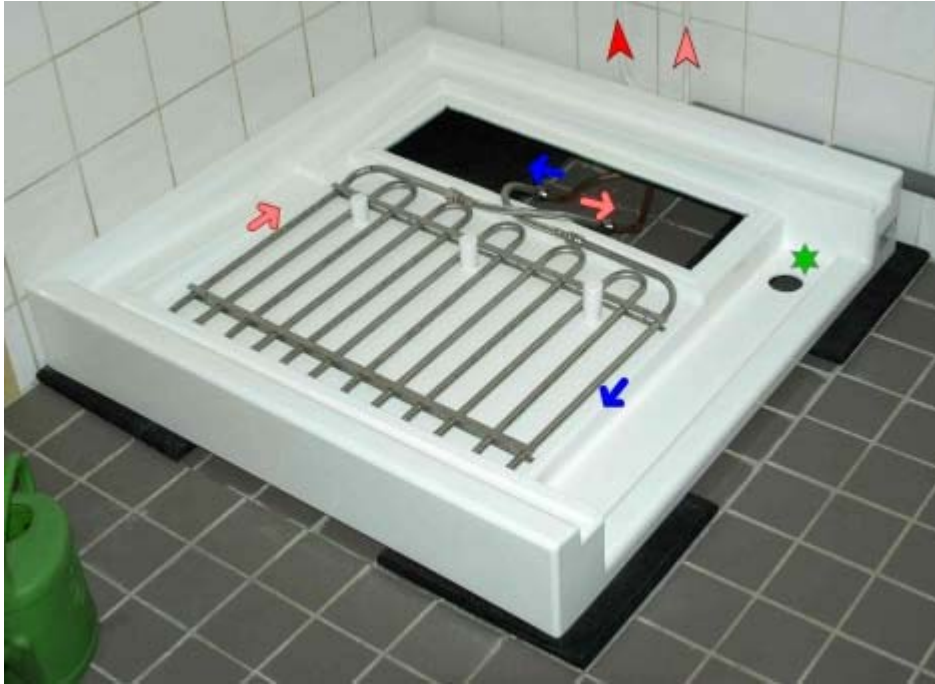
Fig. 3. Aansluiting Pristine douchebak (bodemplaat tijdelijk verwijderd).

- (1) Inspectieluik (normaal op het rechthoekige gat geschroefd) *permanent* verwijderd. We hebben daardoor geen 2 extra kniestukken nodig voor de aansluiting, voorkomen we evt. problemen met het verwijderen van het luik omdat je daarvoor aan de onderzijde feitelijk ook flexibele aansluitslangen nodig hebt, en er is toch niets van te zien als de bodemplaat op de douchebak ligt. Bovendien kunnen we nu makkelijk en eenvoudig bij het afvoerputje in de vloer komen als we de bodemplaat wegtrekken.

- (2) Douchebak *los* op rubber tegels geplaatst; dit blijkt in de praktijk een zeer stabiele plaatsing te zijn. Door de rubber tegels hoeven er geen gaten in de bak geboord te worden voor de aan/afvoer leidingen en kan het afvalwater makkelijk naar het afvoerputje stromen.

- (3) Wel zit er aan de achterzijde bij de aanvoerleidingen nog een ongeveer 3½ cm. brede opening die later met een kunststof profiel afgedicht zal worden (fig. 5).

- (4) gekleurde pijltjes geven op deze foto de stroomrichtingen van de diverse waterstromen aan (koud, door WTW voorverwarmd, resp. heetwater aanvoer); het groene sterretje is de afvoer van de douchebak (boven het gat in de eronder gelegen rubber tegel).

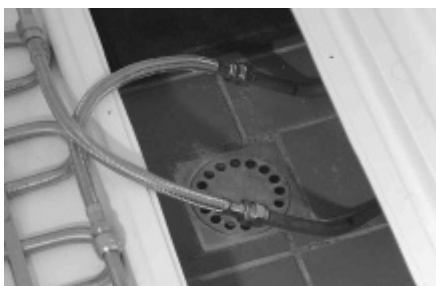
Fig. 4. Aansluiting waterleidingen.

M.b.v. de snelkoppelingen zijn de 2 aansluitslangen makkelijk direct op de 2 geprepareerde koperen pijpjes aan te sluiten (dus niet via de in het inspectieluik bevestigde buisstukjes). Bovenste slang: koud water hoofdaanvoer; onderste slang: afvoer van met WTW voorverwarmde koud water voor de douche (WTW tegenstrooms aangesloten). Inspectieluik permanent verwijderd.

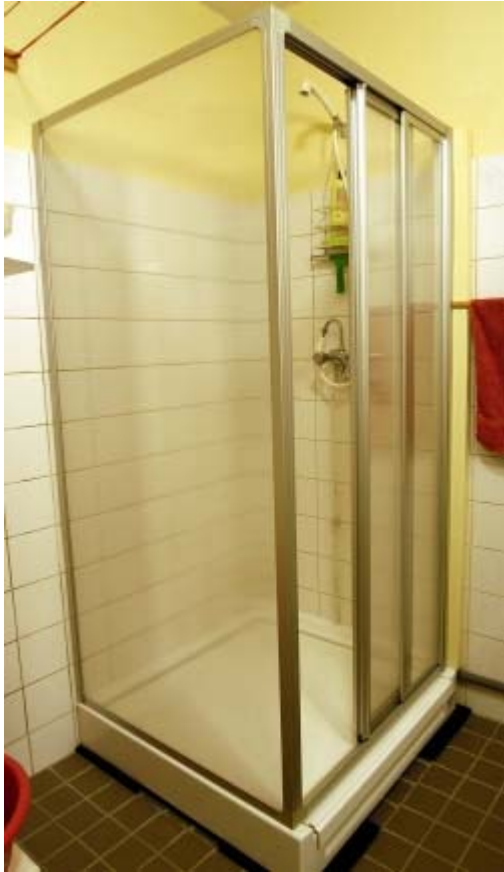
Fig. 7. Douchebak en –cabine gereed voor gebruik.

Op deze foto is de bodemplaat van de Pristine douchebak op zijn plek geschoven; de voorkant is rechtsonder zichtbaar (dekt de afvoergoot van de douchebak af). Als we de warmtewisselaar willen schoonmaken of het afvoerputje in de badkamervloer, schuiven we de bodemplaat onder de deurdrempel van de douchecabine uit (naar rechts).

Let op de met Aquamarijn muurverf geel geverfde, ongeveer 4½ cm. dikke verticale balk rechts op de foto waaraan het deurgedeelte van de cabine is opgehangen (overspanning van de “loze ruimte” met de waterleidingen aan de rechterzijde van de cabine).

Ook zijn 3 van de 4 rubber tegels waarop de douchebak staat goed te zien.

Het douche afvalwater stroomt eerst naar de verzamelgoot linksachter, via de WTW unit onder de bodemplaat terug naar de afvoergoot rechtsvoor, stroomt hierdoor naar rechts naar de douchebak afvoer en uiteindelijk tussen de noppen van de rubbertegels door over de badkamervloer naar het afvoerputje.

(4) Voor de ophanging van het deurgedeelte was het noodzakelijk om een balk langs de tegelmuur te bevestigen om de afstand tussen muur en douchebak te overbruggen (zie fig. 7).
